# 九前研通信

No. 33

平成28年(2016年)熊本地震による熊本県内の古墳被害 —— 杉井 健(熊本大学文学部)

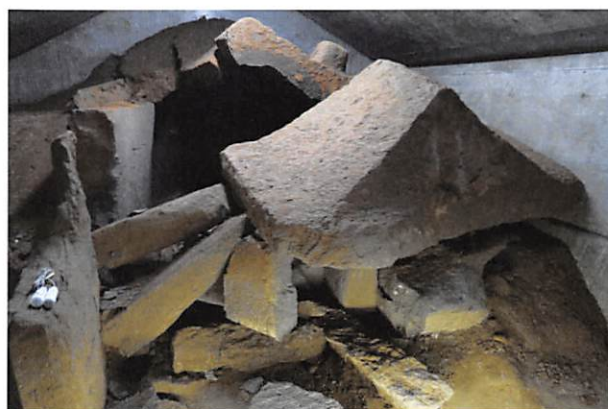
石之室古墳(図1・2) 熊本市南区城南町、塚原古墳群内にある円墳。その家形石棺の横口部や側

壁、蓋石が倒壊した。塚原古墳群ではほかに三段塚古墳等の墳丘に亀裂が生じている。国史跡。

図1 〈被災前〉石之室古墳(熊本市)

図2 【被災後】石之室古墳(熊本市)

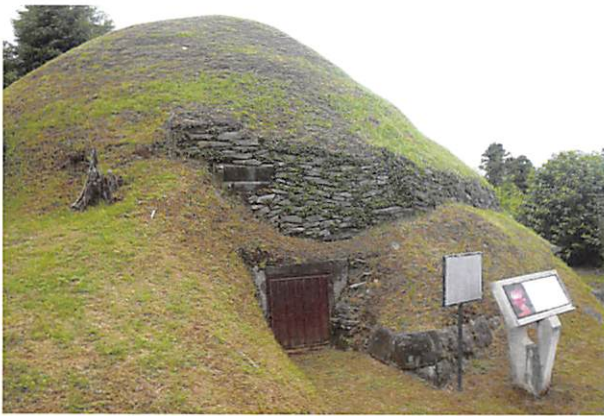
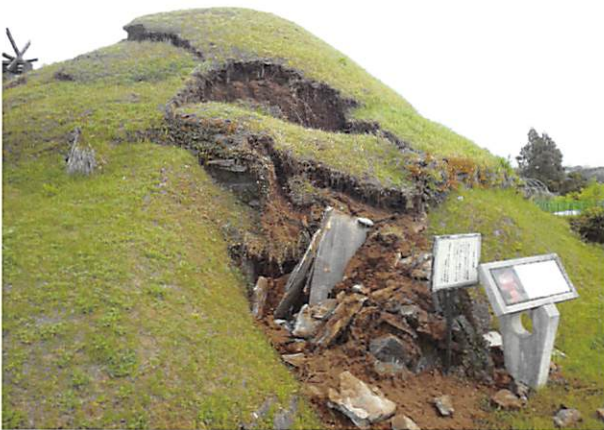
図3 〈被災前〉釜尾古墳（熊本市）

図4 【被災後】釜尾古墳（熊本市）

釜尾古墳（図3・4）熊本市北区に所在する装飾古墳。現在の墳丘は後世のものだが、その盛土が崩落し石室入口をふさいだ。8月17日にファイバースコープ調査が実施され、石室石材の一部の落下、羨道への土砂の流入などが確認された。国史跡。

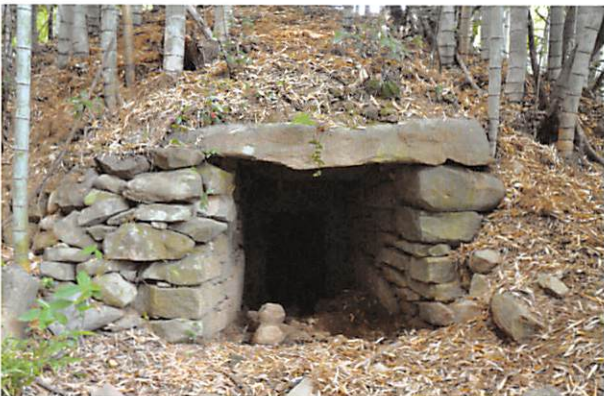
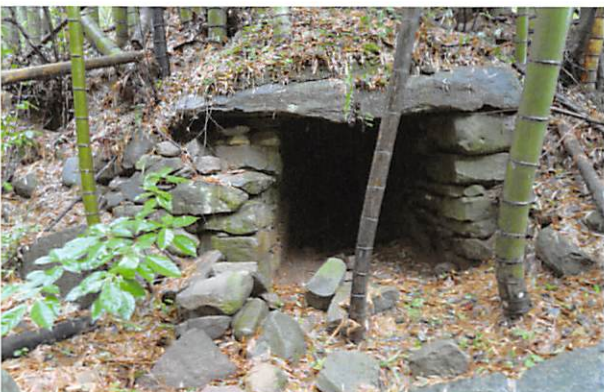
図5 〈被災前〉二軒小屋古墳（熊本市）

図6 【被災後】二軒小屋古墳（熊本市）

二軒小屋古墳（図5・6）熊本市西区の山中にある円墳。見事な穹窿状天井の横穴式石室を内部主体とする。その向かって左側の羨門積石上半部が崩落した。私がみたところ、玄室は旧状を保っているように思えたが、石屋形の上に以前は存在しなかった板石がみられたため、今後詳細な被災状況調査を

行う必要があると思う。未指定。

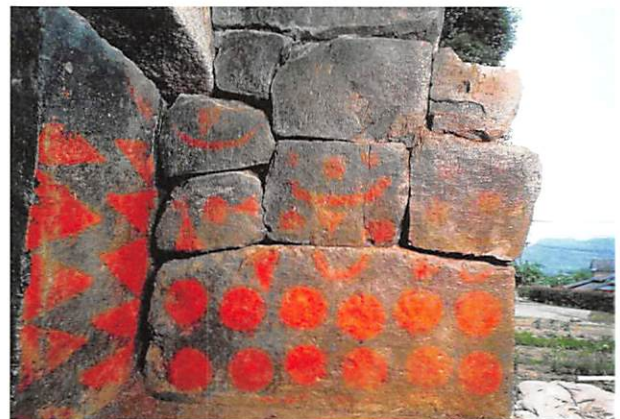
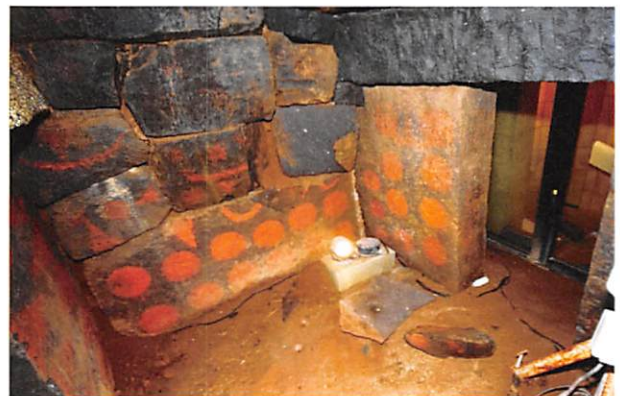
図7 〈被災前〉永安寺東古墳（玉名市）

図8 【被災後】永安寺東古墳（玉名市）

**永安寺東古墳**（図7・8） 玉名市に所在する装飾古墳。装飾文様が描かれた前室石材の表面が剥落、一部の石材に亀裂が生じた。また、玄室右側壁の裏込め土が流出し、一部の壁体石材はその後背部までみえる状態となっている。国史跡。

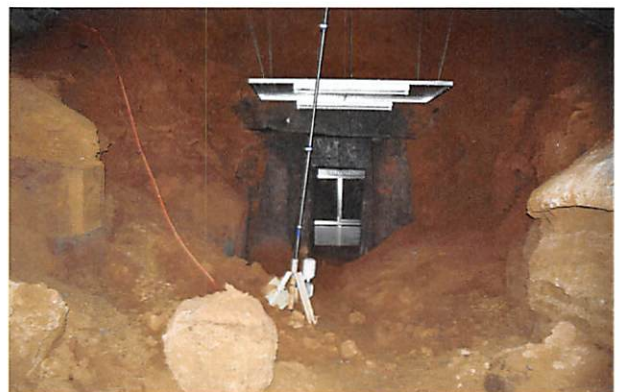
図9 【被災後】永安寺西古墳（玉名市）

**永安寺西古墳**（図9） 永安寺東古墳の西に隣り合う装飾古墳。ドーム状の保護施設に覆われた羨道・前室周辺の墳丘が大規模に崩落した。国史跡。

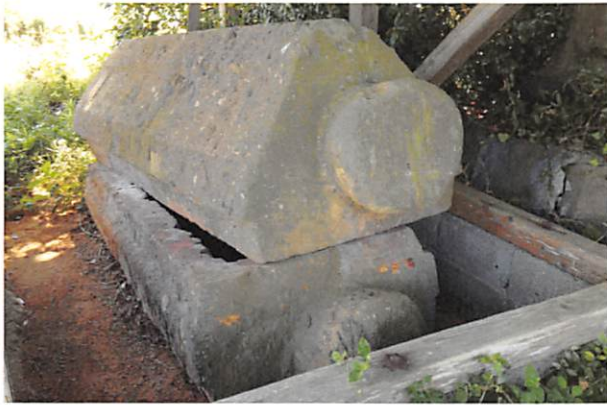
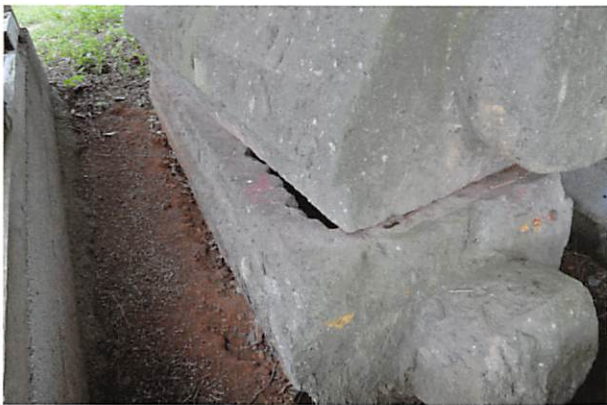
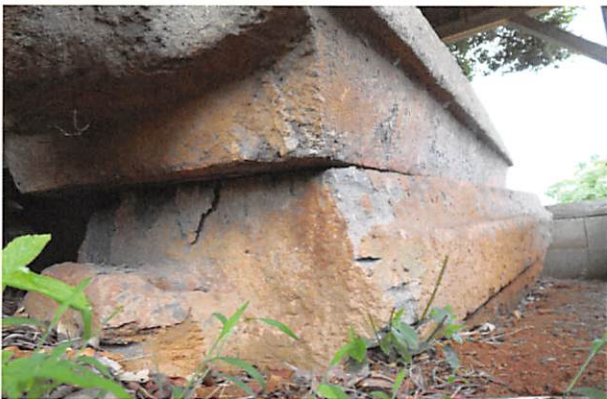
**天水経塚古墳**（図10～12） 玉名市天水町にある円墳。墳頂に置かれた舟形石棺の蓋石が若干動き、

図10 〈被災前〉天水経塚古墳（玉名市）

図11 【被災後】天水経塚古墳（玉名市）①

図12 【被災後】天水経塚古墳（玉名市）②

その際の摩擦力あるいは振動等によって棺身石材の表面に剥離が生じた。県史跡。

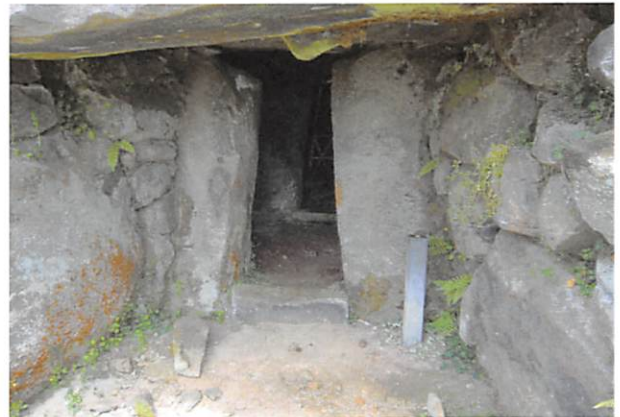
図13 【被災後】オブサン古墳（山鹿市）

**オブサン古墳**（図13） 山鹿市に所在する円墳。羨道の天井石2枚のあいだに挟まれていた小型の石材が落下した。国史跡。

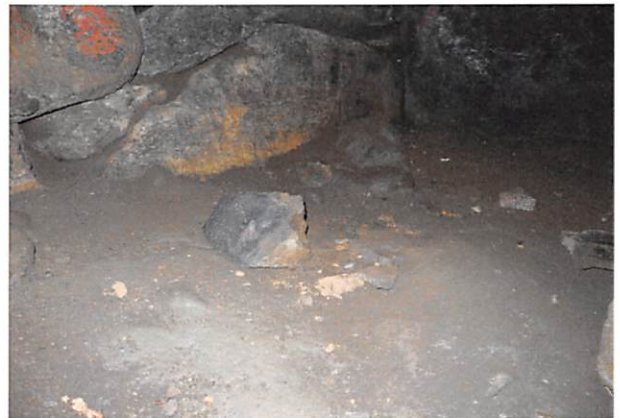
図14 【被災後】御霊塚古墳（山鹿市）

**御霊塚古墳**（図14） 山鹿市鹿本町にある装飾古墳。玄室左側壁上部の石材など、数個の石材が落下した。市教委の山口健剛さんによれば、石室壁体のはらみが大きくなったと思われるという。県史跡。

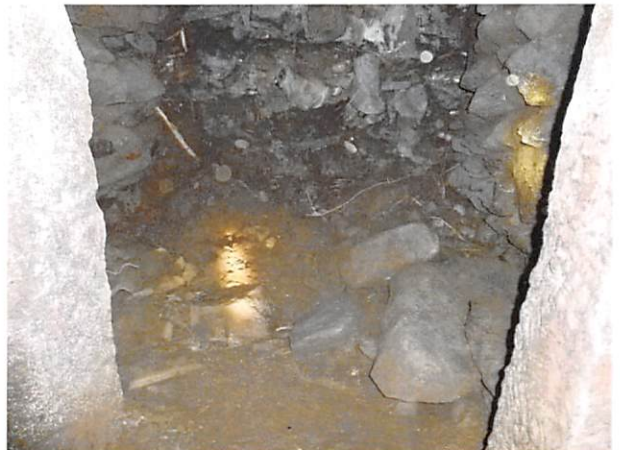
図15 【被災後】臼塚古墳（山鹿市）

臼塚古墳（図 15）山鹿市にある装飾古墳。道路開削によって羨道と前室の大部分が破壊され、道路とのあいだは石垣でふさがれている。写真は玄室から前室を撮影したもので、奥にみえる石積みは道路

とのあいだの石垣である。地震の被害として、天井部からの落石、封土の落下が確認されている。市教委の山口さんの印象では、ここがもっとも被害が大きいとのことである。市史跡。

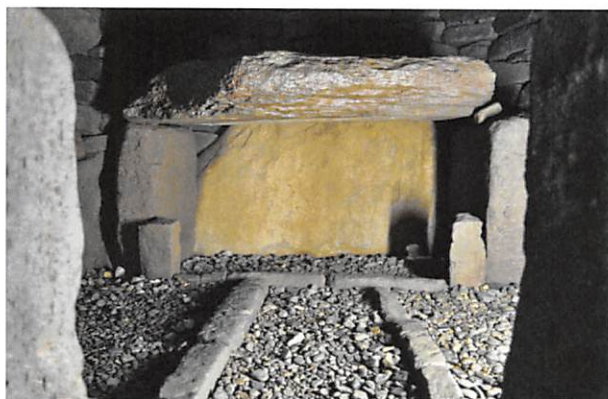
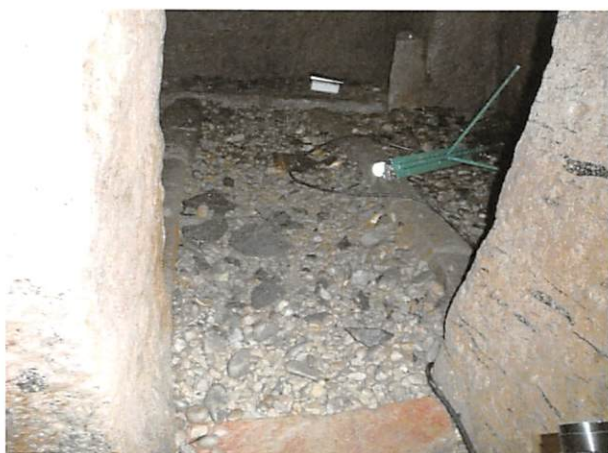
図 16 〈被災前〉袈裟尾高塚古墳（菊池市）

図 17 【被災後】袈裟尾高塚古墳（菊池市）

袈裟尾高塚古墳（図16・17） 菊池市にある装飾古墳。玄室石材（復元部材）の表面が剥離した。市教委の阿南亨さんによれば、前室左側壁がやや張り出しているように見えるとのことである。県史跡。

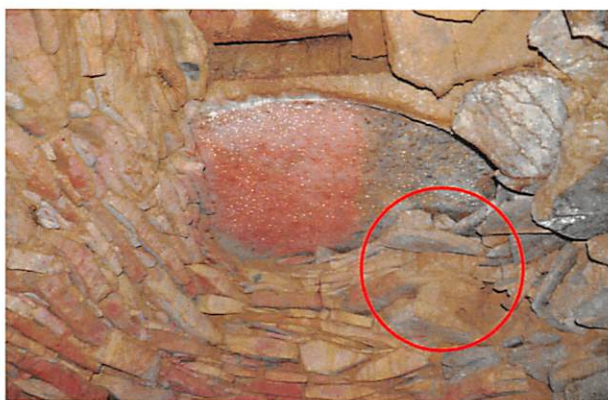
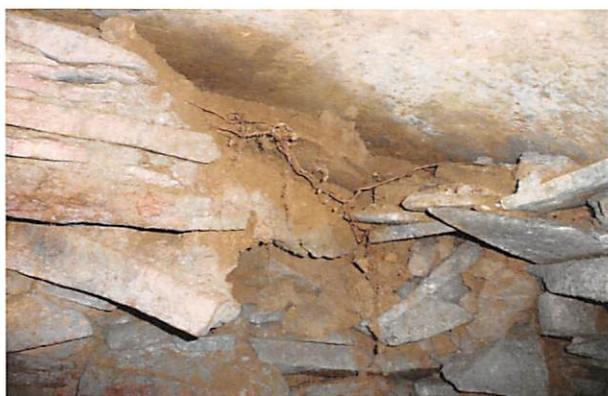
図 18 〈被災前〉長明寺坂 1 号墳（菊池市）

図 19 【被災後】長明寺坂 1 号墳（菊池市）

長明寺坂1号墳（図18・19） 菊池市七城町の円墳。玄室天井石付近の積石が落下した。県史跡。

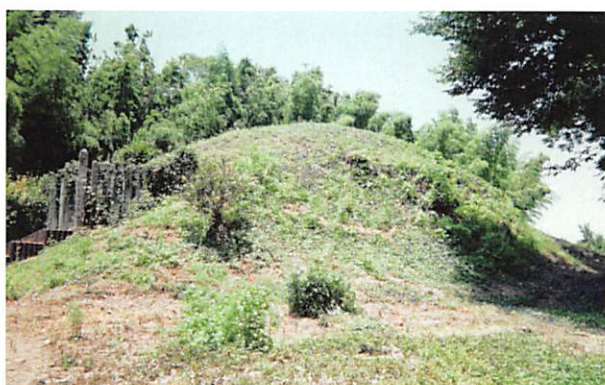
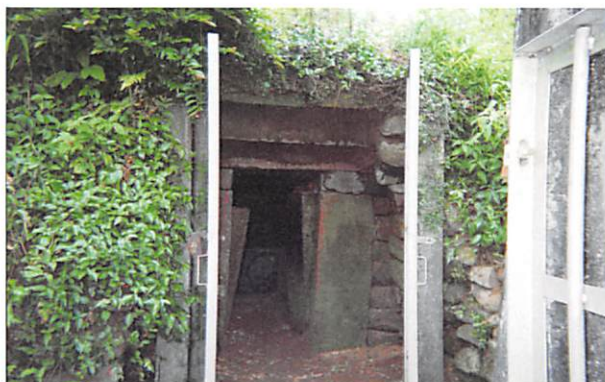
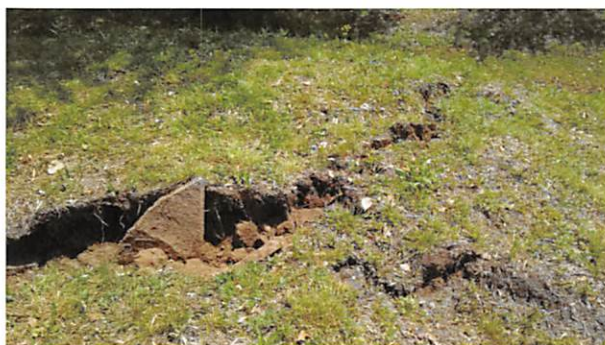
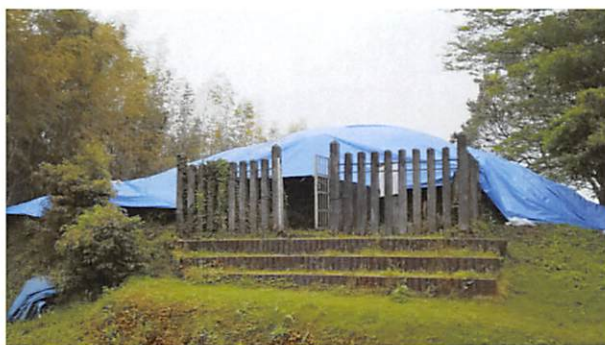
図 20 〈被災前〉井寺古墳（嘉島町）①

図 21 〈被災前〉井寺古墳（嘉島町）②

図 22 【被災後】井寺古墳（嘉島町）①

図 23 【被災後】井寺古墳（嘉島町）②

井寺古墳（図20～26） 嘉島町に所在する装飾古墳。墳丘に亀裂が生じた（図22）。石室では、そ

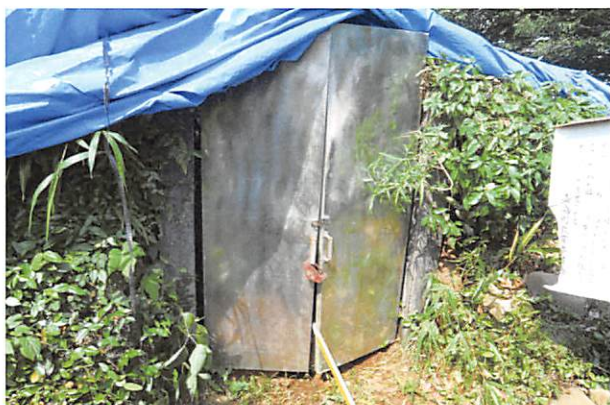
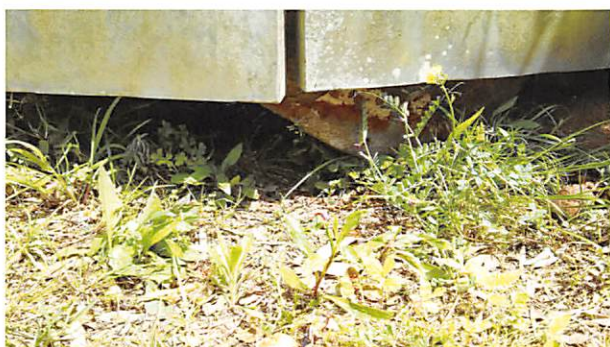
図24 【被災後】井寺古墳（嘉島町）③

図25 【被災後】井寺古墳（嘉島町）④

の開口部の石材が落下あるいは倒れ込み、それが内側から入口の扉を押している（図24・25）。その圧力が扉の掛鍵にかかり、鍵を外すことができない。無理に扉を開けると、今以上に積石の崩落を招く恐れがある。ファイバースコープによる石室内調査が6月22日に実施され（図26）、羨道に土砂が流入していること、羨道左側石材の傾斜が大きくなっていること、玄室積石のいくつかが落下しているらしいことなどが明らかとなった。扉の開閉、石室内詳細調査、そして修復の方法など、今後検討すべき課

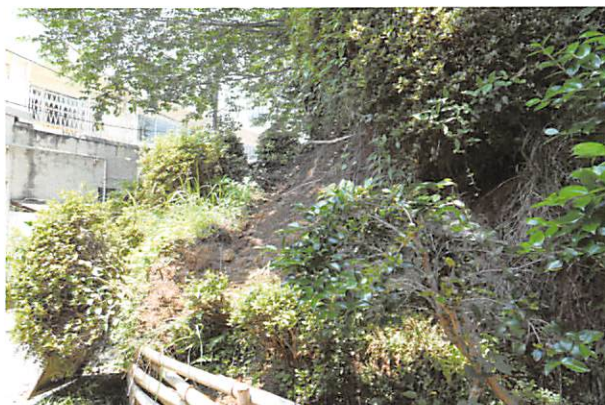
図27 【被災後】小坂大塚古墳（御船町）

**小坂大塚古墳**（図27） 御船町にある円墳。墳丘の一部に崩れが生じた。墳頂部には亀裂が発生しているようである。町史跡。

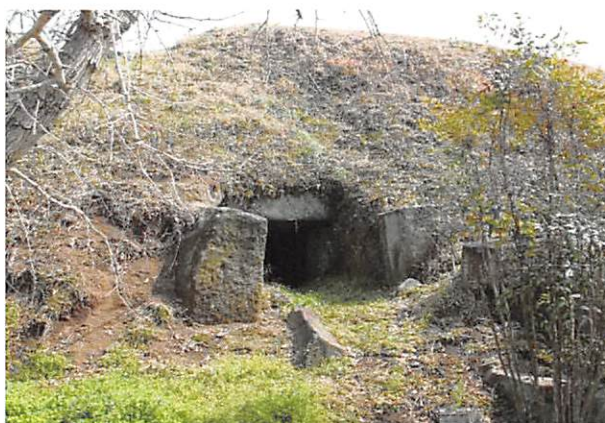
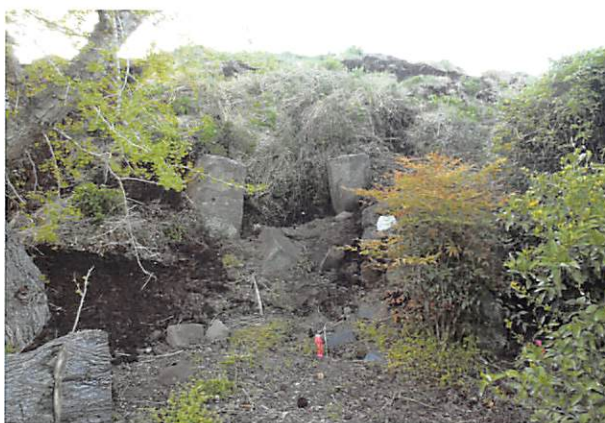
図28 〈被災前〉今城大塚古墳（御船町）

図29 【被災後】今城大塚古墳（御船町）

**今城大塚古墳**（図28・29） 御船町にある装飾古墳。墳丘が大きく崩壊し、崩れた墳丘盛土が石室入口をふさいでいる。町史跡。

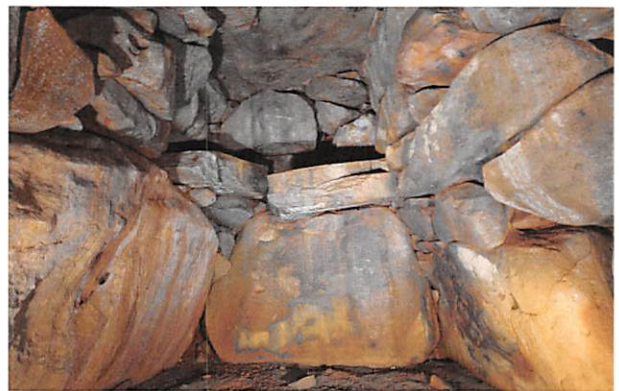
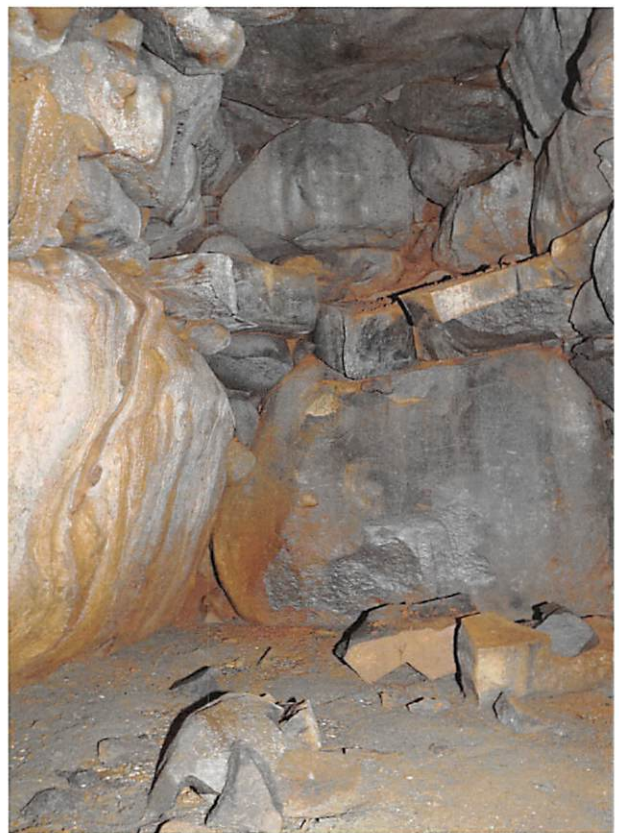
**桂原古墳**（図31・32） 宇城市に所在する円墳。石柵の一部が大きく損壊し落下、また玄室上部の石材にも落下が認められる。県史跡。

図31 〈被災前〉桂原古墳（宇城市）

図32 【被災後】桂原古墳（宇城市）

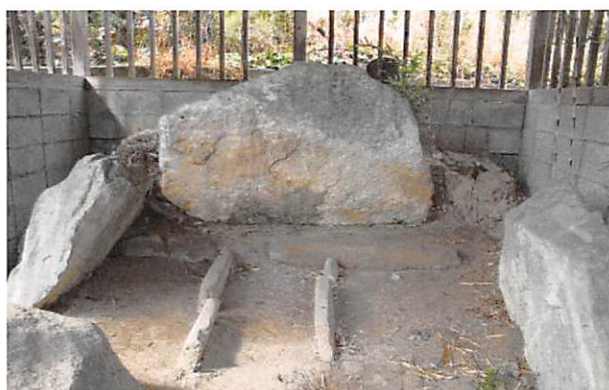
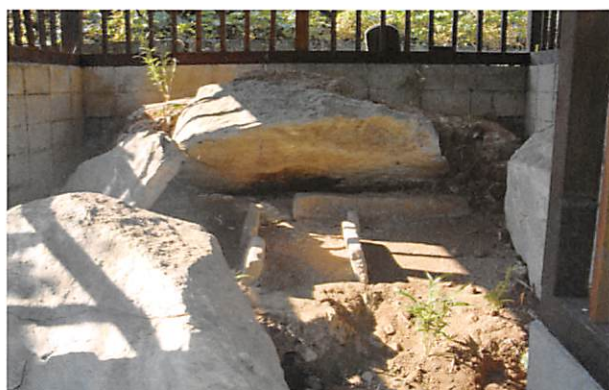
**年の神2号墳**（図33・34） 宇城市小川町に所在。覆屋のなかで保存された石室腰石のうち、奥壁の腰石が前方へ大きく傾斜した。市史跡。

図33 〈被災前〉年の神2号墳（宇城市）

図34 【被災後】年の神2号墳（宇城市）

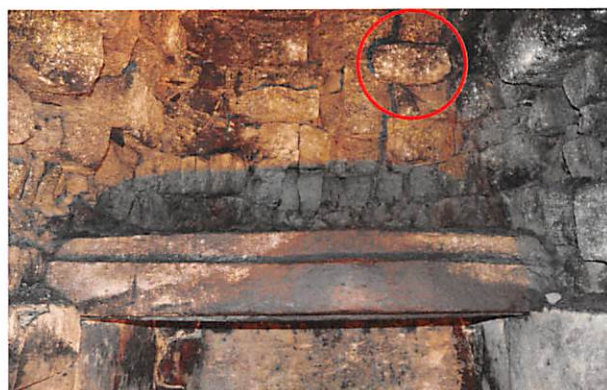
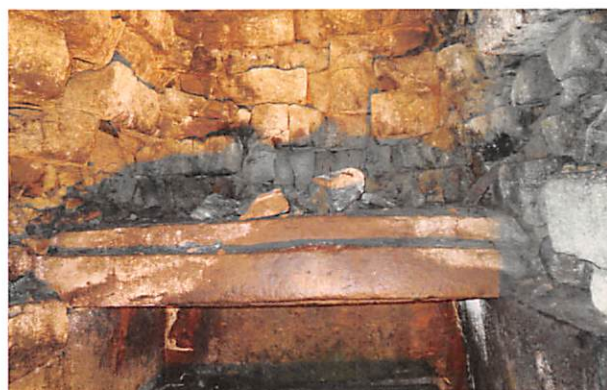
**大野窟古墳**（図36～38） 氷川町にある前方後円墳。玄室高約6.5mは全国一の高さである。その玄室壁体をなす石材のいくつかが大きく破損、落下した。国史跡。

図36 〈被災前〉大野窟古墳（氷川町）

図37 【被災後】大野窟古墳（氷川町）①

図38 【被災後】大野窟古墳（氷川町）②

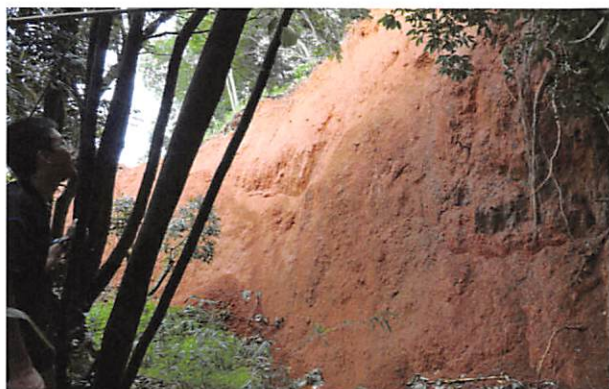
図35 【被災後】天神山古墳（宇土市）

**天神山古墳**（図35） 宇土市に所在する前方後円墳。地震では前方部南端が崩落したとのことだが、写真は後円部の様子。菅原神社に面する後円部南側はかねてより大きく削平されていたが、6月21日の豪雨によってさらに大規模に崩落した。地震に

よって墳丘に亀裂が生じていた可能性がある。今後、崩落土自体の調査が必要と思われる。市史跡。

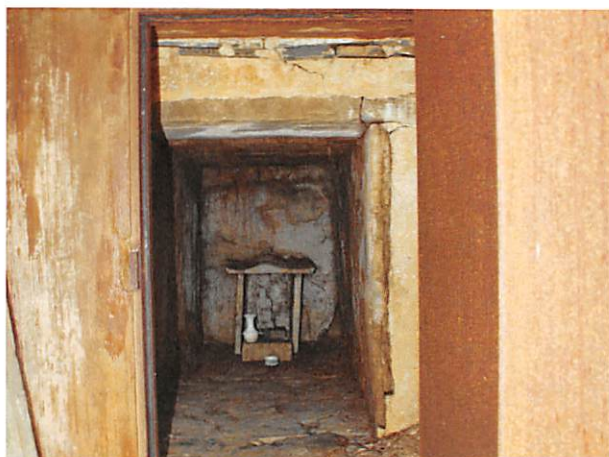
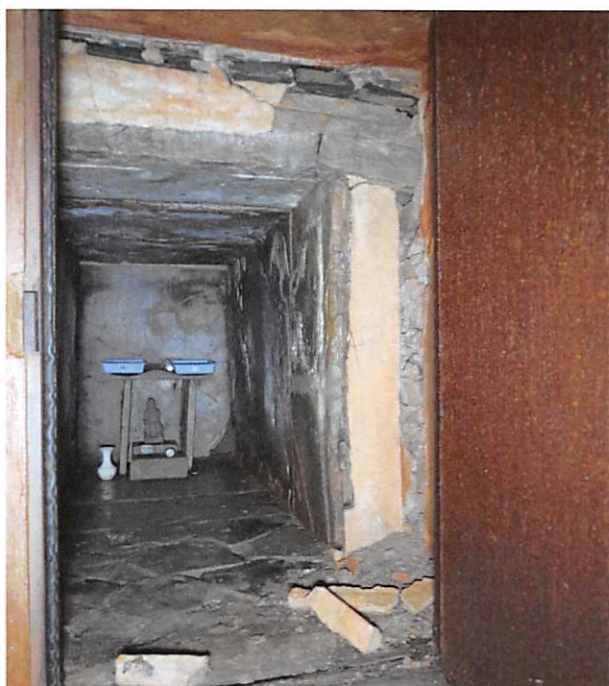
**大戸鼻南古墳**（図39・40） 上天草市松島町にある大型の箱式石棺。現在の墳丘は後世の盛土である。その石棺保護施設入口部のコンクリートが破損、落下した。県史跡。

図39 〈被災前〉大戸鼻南古墳（上天草市）

図40 【被災後】大戸鼻南古墳（上天草市）

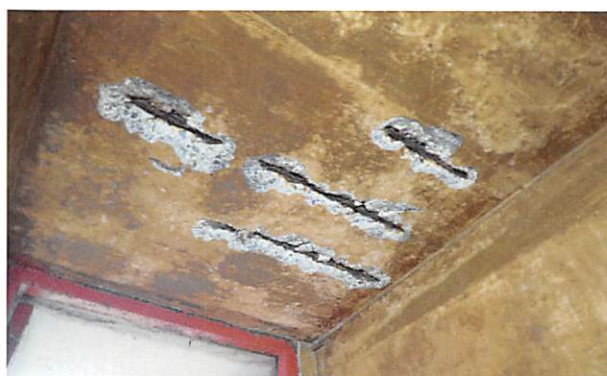
図41 【被災後】長砂連古墳（上天草市）

**長砂連古墳**（図41） 上天草市大矢野町にある装飾古墳。石障のみが残されており、それをコンクリー

ト製の保護施設、および後世の盛土が覆っている。その保護施設のコンクリートが一部破損し、鉄筋が顔をのぞかせている。石障では、かつて石障を組み上げた際に用いられた隙間充填用の瓦小片が落下した。県史跡。
